01393

ΧΑΡΑΚΤΗΡΙΣΤΙΚΑ ΑΥΤΟΚΙΝΗΤΟΥ

Audi

Q3

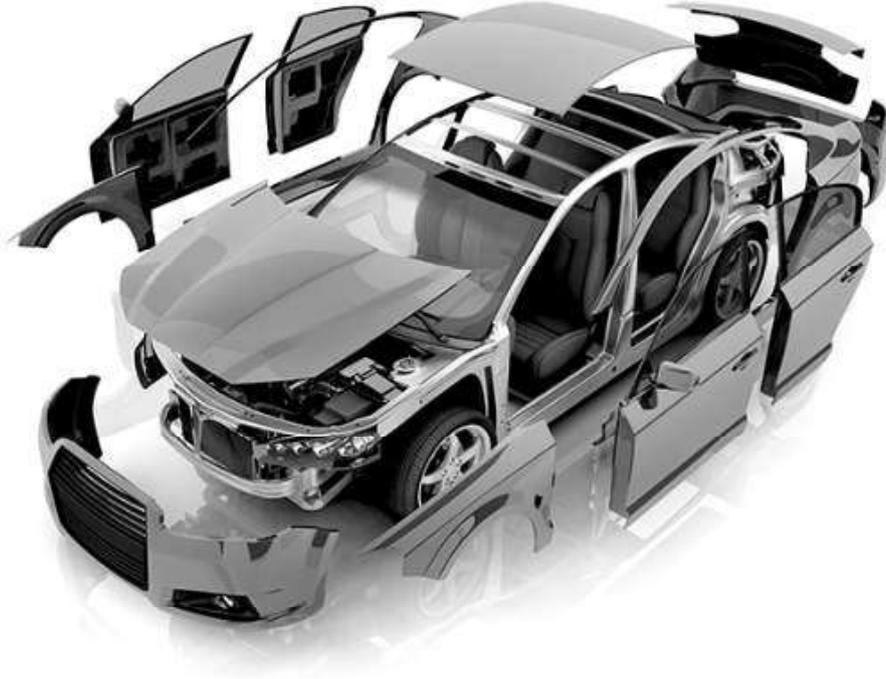
4. ΤΕΧΝΙΚΟΣ ΕΛΕΓΧΟΣ ΦΑΝΟΠΟΙΪΑΣ

Υπάρχει επιδιόρθωση χρώματος στην αριστερή πλευρά. Υπάρχουν εκδορές, ίχνη και στίγματα λόγω χρήσης. Βλέπε φωτογραφίες.

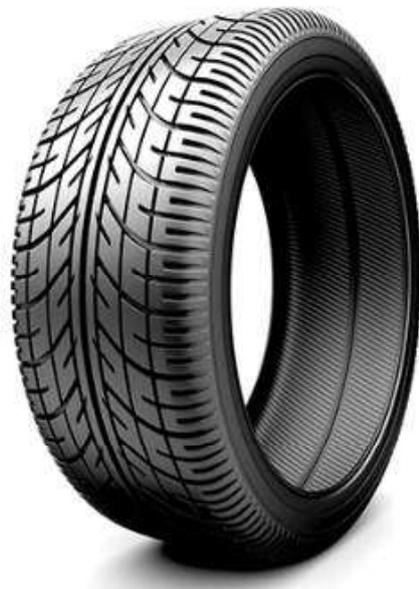
5. ΖΑΝΤΕΣ - ΕΛΑΣΤΙΚΑ

DOT Ελαστικών: 38/25

Ελαστικά Πέλμα ΕΔ: 18,52

Ελαστικά Πέλμα ΕΑ: 18,52

Ελαστικά Πέλμα ΠΔ: 18,52

Ελαστικά Πέλμα ΠΑ: 18,52

Ζάντες - Τάσια κατάσταση ΕΔ: ✓

Ζάντες - Τάσια κατάσταση ΕΑ: ✓

Ζάντες - Τάσια κατάσταση ΠΔ: ✓

Ζάντες - Τάσια κατάσταση ΠΑ: ✓

Ζυγοστάθμιση: ✓

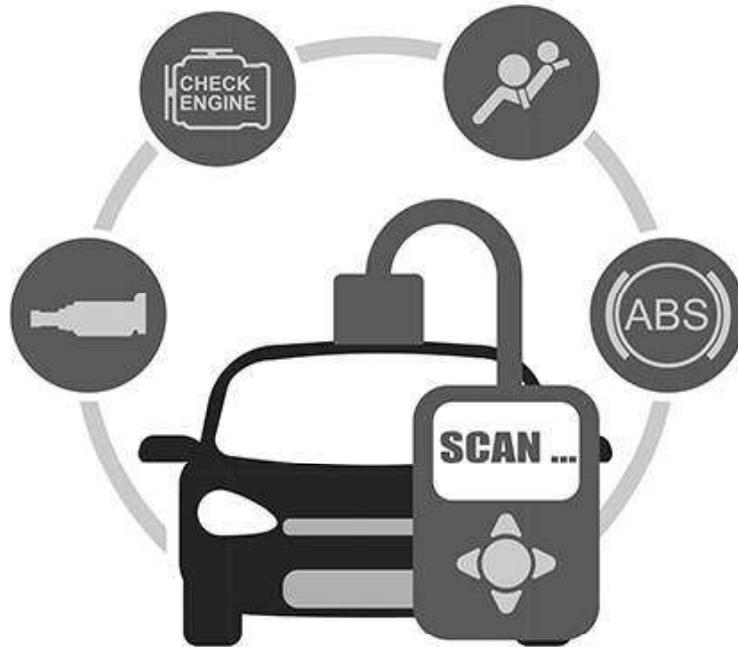
6. ΔΙΑΓΝΩΣΤΙΚΟΣ ΕΛΕΓΧΟΣ

| Ηλεκτρονικά Κινητήρα: | ✓ | ABS - ESP: | ✓ |
| Ηλεκτρονικά Σασμάν: | ✓ | Ηλεκτρονικά Δικτύου: | ✓ |
| Ηλεκτρονικά Κλιματισμού: | ✓ | Αερόσακος: | ✓ |
| Πίνακας Οργάνων: | ✓ | Ραδιόφωνο: | ✓ |
| Φώτα: | ✓ | | |

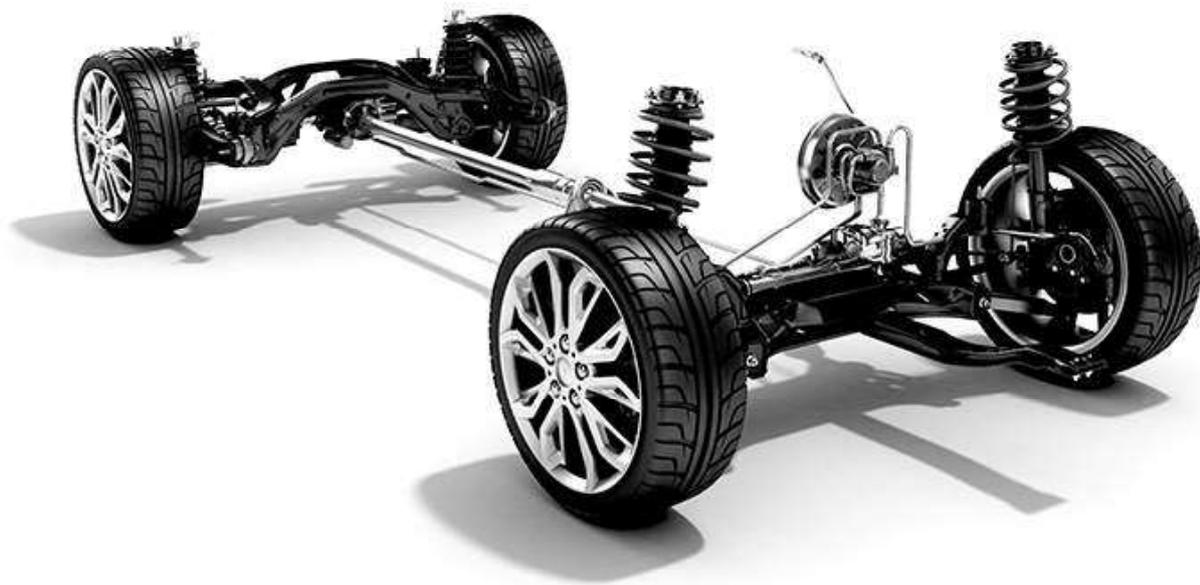
7. ΤΕΧΝΙΚΟΣ ΕΛΕΓΧΟΣ ΠΕΔΗΣΗΣ

Α. ΑΝΑΡΤΗΣΗ / ΣΥΣΤΗΜΑ ΔΙΕΥΘΥΝΣΗΣ

Ανάρτηση
εμπρός
(Απόκριση/
Διαρροή): ✓

Ανάρτηση πίσω
(Απόκριση/
Διαρροή): ✓

Ακρόμπαρα
(κατάσταση): ✓

Μπαλάκια
(κατάσταση): ✓

Ημιαξόνια/
Φούσκες
(Κατάσταση/
Διαρροή): ✓

Ευθυγράμμιση: ✓

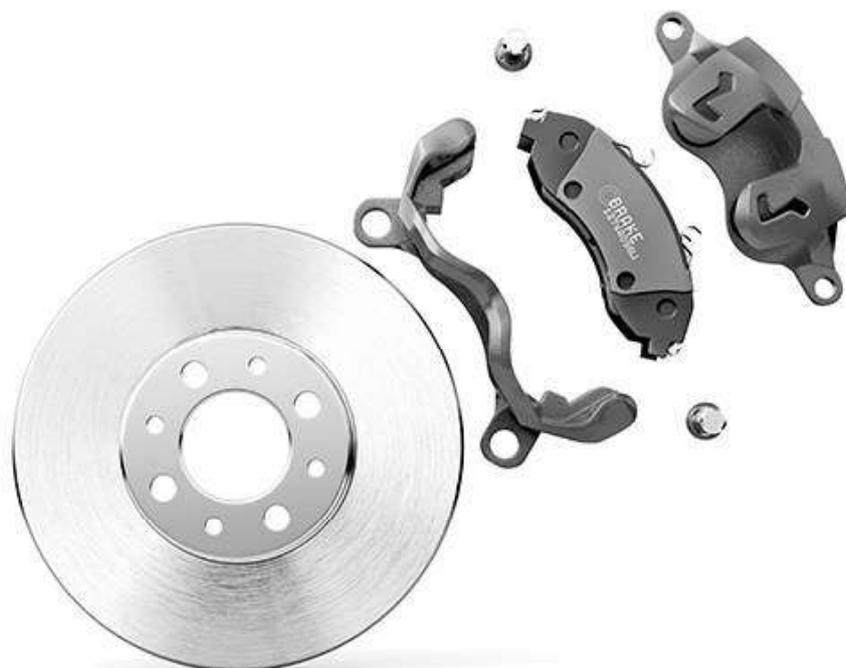
Β. ΦΡΕΝΑ

Πεντάλ
 (απόκριση): ✓

Δίσκοι (εμπρός): ✓

Σωληνάκια
 Φρένων (πίσω): ✓

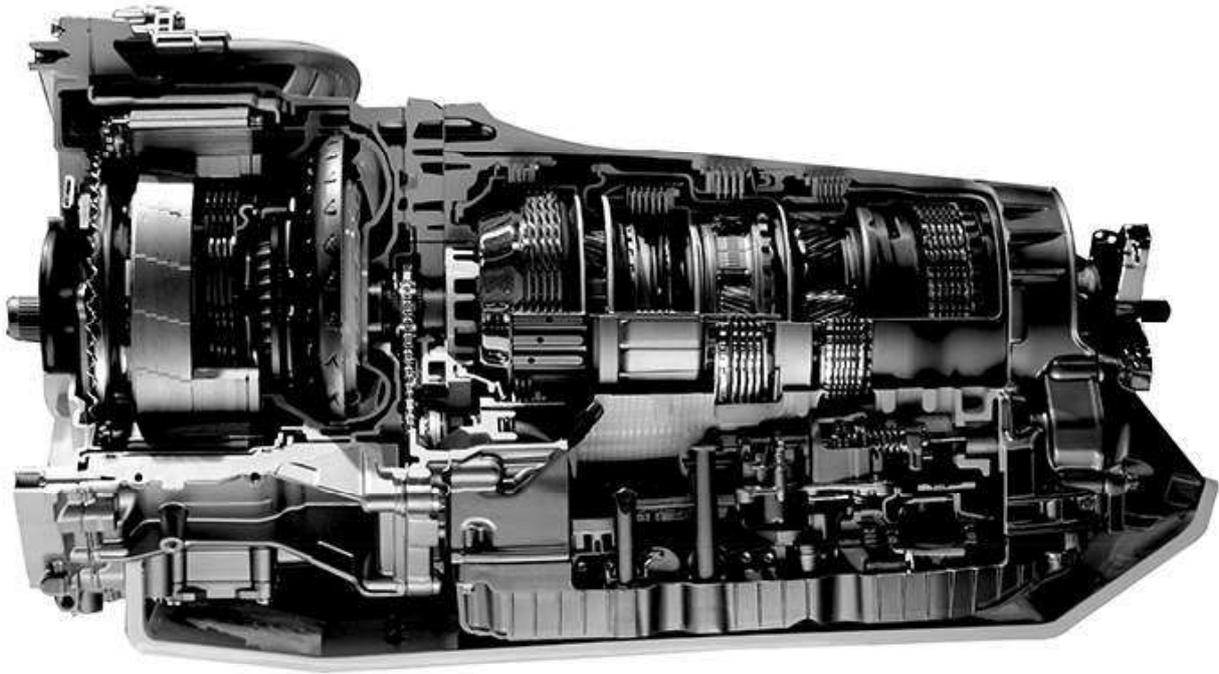
8. ΤΕΧΝΙΚΟΣ ΕΛΕΓΧΟΣ ΣΥΣΤΗΜΑ ΜΕΤΑΔΟΣΗΣ

Κιβώτιο Ταχυτήτων
(Λειτουργία/Διαρροή):

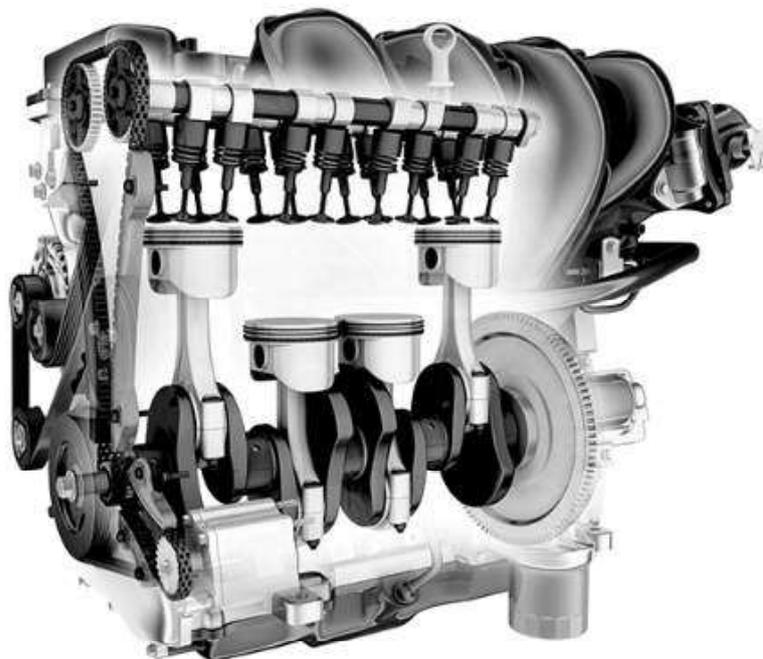
9. ΤΕΧΝΙΚΟΣ ΕΛΕΓΧΟΣ ΜΗΧΑΝΙΚΩΝ ΜΕΡΩΝ ΚΙΝΗΤΗΡΑ

| Λιπαντικό (Στάθμη): | ✓ | Εξωτερικοί Ιμάντες (Κατάσταση): | ✓ |
| Βάσεις Κινητήρα (Κατάσταση): | ✓ | Υπερτροφοδότηση (Turbo) (Λειτουργία): | ✓ |
| Σύστημα Εξάτμισης (Κατάσταση): | ✓ | Σύστημα Τροφοδοσίας (Διαρροές): | ✓ |

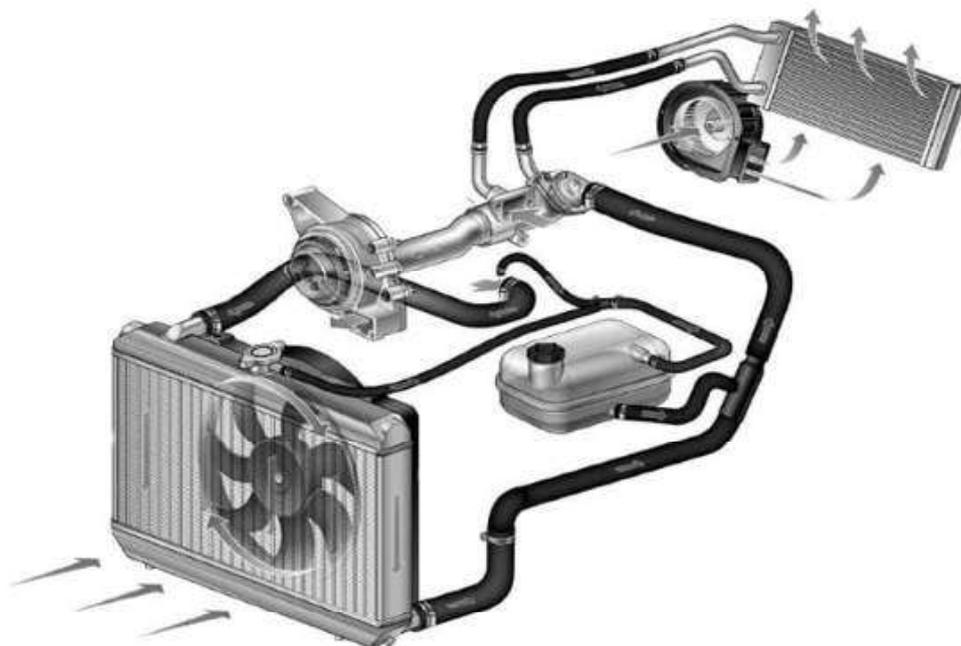
10. ΤΕΧΝΙΚΟΣ ΕΛΕΓΧΟΣ ΣΥΣΤΗΜΑ ΨΥΞΗΣ

Ψυγείο Κινητήρα /
 Δοχείο Ψυκτικού
 Υγρού (Φθορά/
 Διαρροή/Στάθμη):

✓

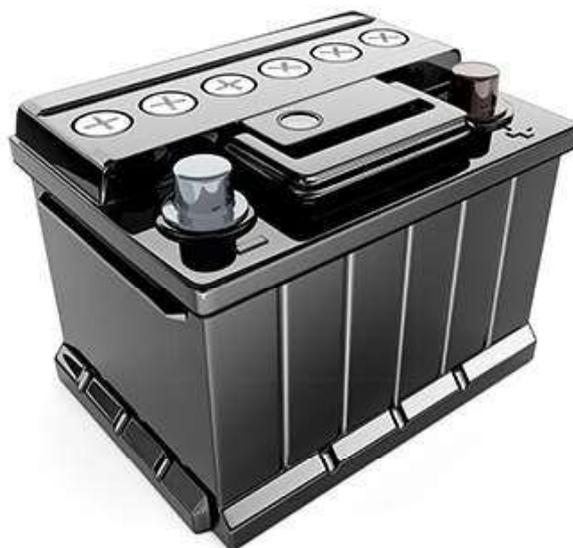
11. ΕΛΕΓΧΟΣ ΜΠΑΤΑΡΙΑΣ

Μπαταρία
(Κατάσταση):
