01543

ΧΑΡΑΚΤΗΡΙΣΤΙΚΑ ΑΥΤΟΚΙΝΗΤΟΥ

Volvo

XC40

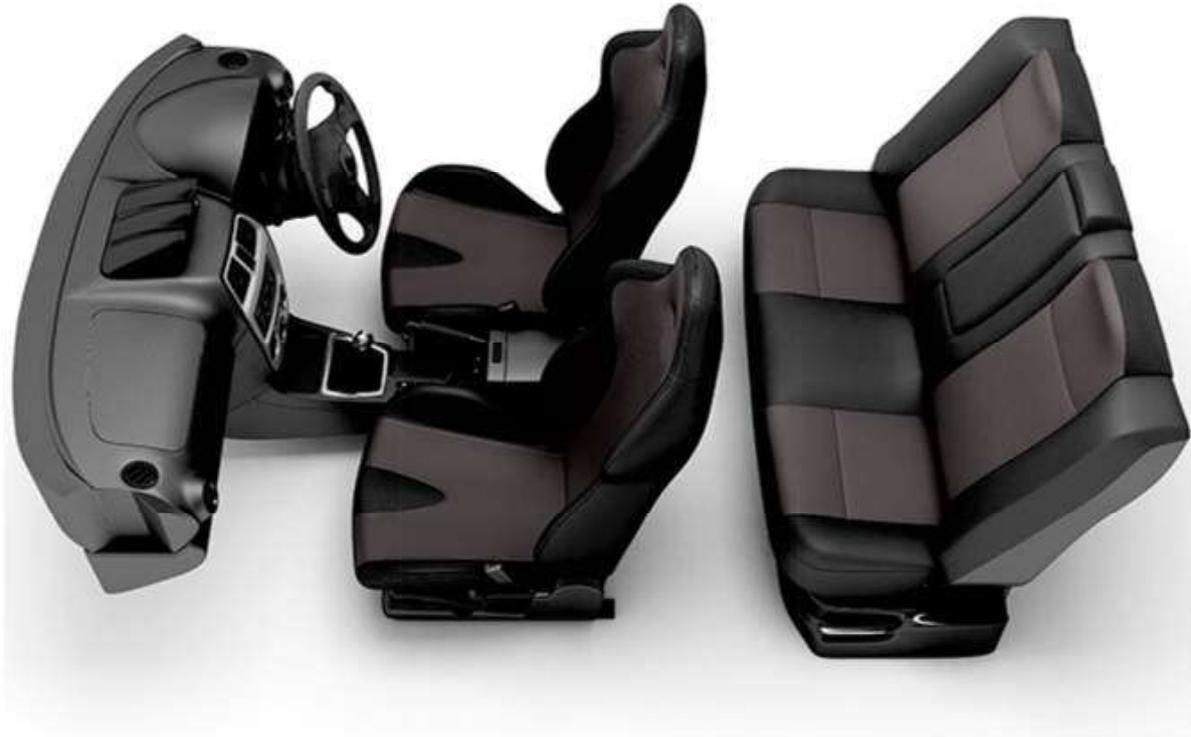
3. ΕΣΩΤΕΡΙΚΟΣ ΕΛΕΓΧΟΣ

Ταπετσαρίες στις Πόρτες: ✓

Λάστιχα στις Πόρτες: ✓

Ταμπλό: ✓

Χειρολαβές: ✓

Καθίσματα: ✓

Εσωτερικός Καθρέπτης: ✓

Ουρανός: ✓

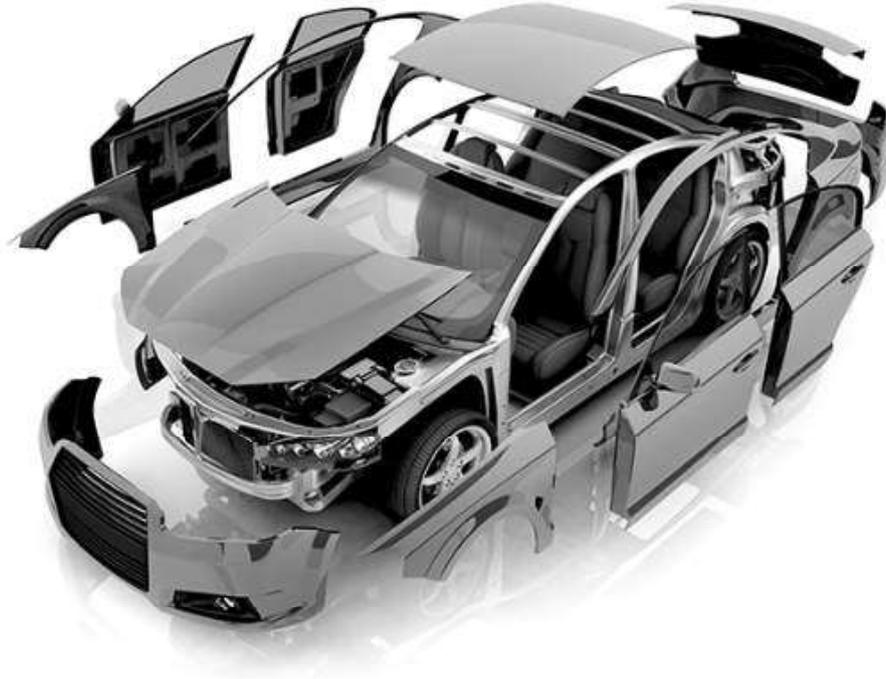
4. ΤΕΧΝΙΚΟΣ ΕΛΕΓΧΟΣ ΦΑΝΟΠΟΙΪΑΣ

Το αυτοκίνητο έχει επαναβάφη στο κάπο, πόρτα εμπρός δεξιά, φτερό εμπρός δεξιά, φτερό εμπρός αριστερά και πόρτα εμπρός αριστερά. Υπάρχουν ίχνη, εκδορές και στίγματα λόγω χρήσης. Βλέπε φωτογραφίες.

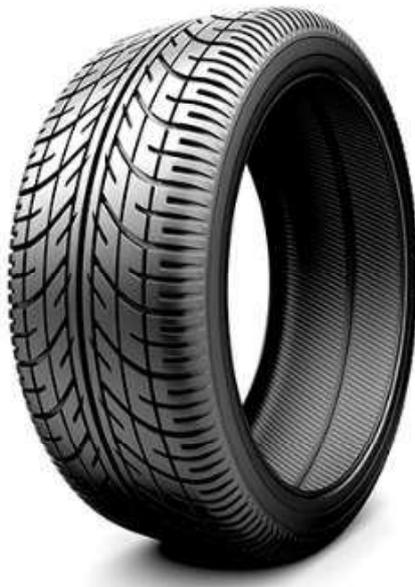
5. ΖΑΝΤΕΣ - ΕΛΑΣΤΙΚΑ

DOT Ελαστικών: 26/24

Ελαστικά Πέλμα ΕΔ: 18,46

Ελαστικά Πέλμα ΕΑ: 18,46

Ελαστικά Πέλμα ΠΔ: 18,46

Ελαστικά Πέλμα ΠΑ: 18,46

Ζάντες - Τάσια κατάσταση ΕΔ: ✓

Ζάντες - Τάσια κατάσταση ΕΑ: ✓

Ζάντες - Τάσια κατάσταση ΠΔ: ✓

Ζάντες - Τάσια κατάσταση ΠΑ: ✓

Ζυγοστάθμιση: ✓

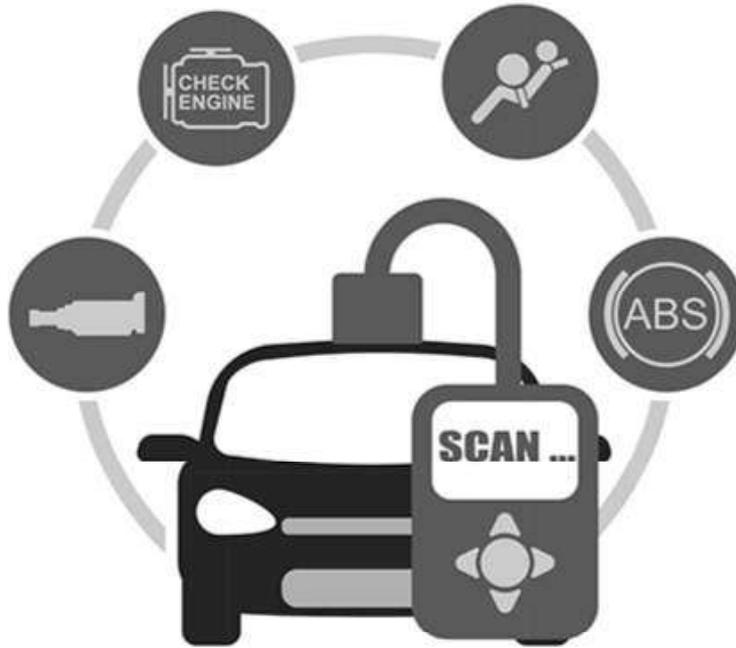
6. ΔΙΑΓΝΩΣΤΙΚΟΣ ΕΛΕΓΧΟΣ

Ηλεκτρονικά
Κινητήρα:

ABS - ESP:

Ηλεκτρονικά
Σασμάν:

Ηλεκτρονικά
Δικτύου:

Ηλεκτρονικά
Κλιματισμού:

Αερόσακος:

Πίνακας
Οργάνων:

Ραδιόφωνο:

Φώτα:

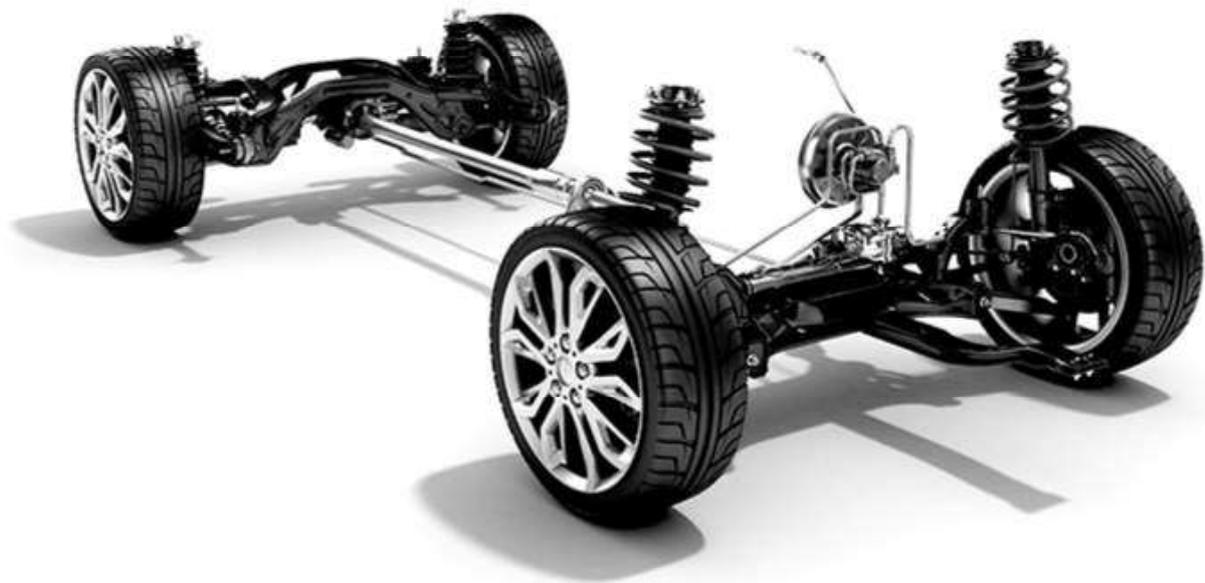
Α. ΑΝΑΡΤΗΣΗ / ΣΥΣΤΗΜΑ ΔΙΕΥΘΥΝΣΗΣ

Ανάρτηση εμπρός (Απόκριση/ Διαρροή): ✓

Ανάρτηση πίσω (Απόκριση/ Διαρροή): ✓

Ακρόμπαρα (κατάσταση): ✓

Μπαλάκια (κατάσταση): ✓

Ημιαξόνια/ Φούσκες (Κατάσταση/ Διαρροή): ✓

Ψαλίδι ΕΔ:	✓	Ψαλίδι ΕΑ:	✓
Ψαλίδι ΠΔ:	✓	Ψαλίδι ΠΑ:	✓
Ρουλεμάν Τροχών εμπρός:	✓	Ρουλεμάν Τροχών πίσω:	✓
Ζαμφόρ/ Μπρατσάκια Ανάρτησης (κατάσταση):	✓	Τιμόνι (απόκριση):	✓
Κρεμαριέρα (κατάσταση):	✓	Ευθυγράμμιση:	✓

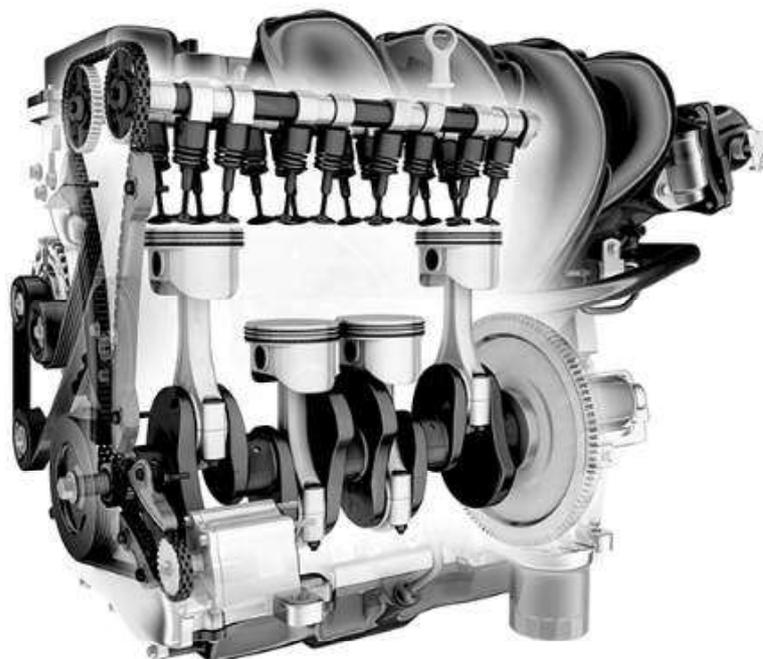
9. ΤΕΧΝΙΚΟΣ ΕΛΕΓΧΟΣ ΜΗΧΑΝΙΚΩΝ ΜΕΡΩΝ ΚΙΝΗΤΗΡΑ

Λιπαντικό
(Στάθμη): ✓

Εξωτερικοί
Ιμάντες
(Κατάσταση): ✓

Βάσεις Κινητήρα
(Κατάσταση): ✓

Υπερτροφοδότηση
(Turbo)
(Λειτουργία): ✓

Σώμα Κινητήρα
(Block)
(Διαρροές): ✓

Κολάρα /
Σωληνώσεις /
Σωληνάκια
Υποπιέσεων: ✓

Σύστημα
Εξάτμισης
(Κατάσταση): ✓

Σύστημα
Τροφοδοσίας
(Διαρροές): ✓

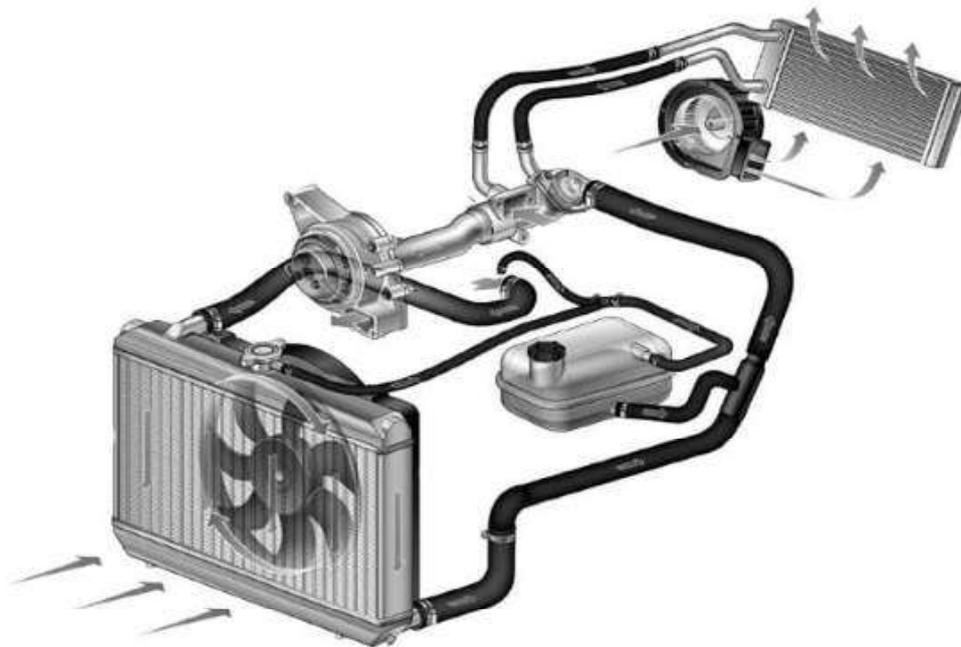
10. ΤΕΧΝΙΚΟΣ ΕΛΕΓΧΟΣ ΣΥΣΤΗΜΑ ΨΥΞΗΣ

Ψυγείο Κινητήρα /
 Δοχείο Ψυκτικού Υγρού
 (Φθορά/Διαρροή/
 Στάθμη):

Σωληνώσεις Ψυγείου
 Κινητήρα (Φθορά/
 Διαρροή):

Ψυγείο A/C (Φθορά/
 Διαρροή):

Σωληνώσεις Ψυγείου
 A/C (Φθορά/Διαρροή):

Βεντιλατέρ:

Ψυγείο Intercooler:

Σωληνώσεις
 Intercooler:

Συμπιεστής / Ιμάντας
 Συμπιεστή
 (Κατάσταση):

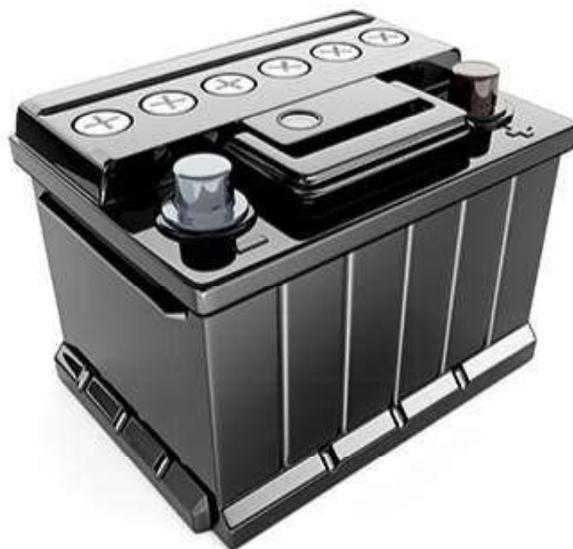
11. ΕΛΕΓΧΟΣ ΜΠΑΤΑΡΙΑΣ

Μπαταρία
(Κατάσταση):

Μπαταρία Volt:

12,5
